Attività di monitoraggio degli interventi di mitigazione del rischio geo-idrologico mediante tecniche di ingegneria naturalistica

Elena Baudinelli, Matteo Zanini, Giacomo Pepe

Manarola
04 marzo 2019

Seminario:
***Inquadramento geologico e franosità
del territorio del Parco Nazionale
delle Cinque Terre***

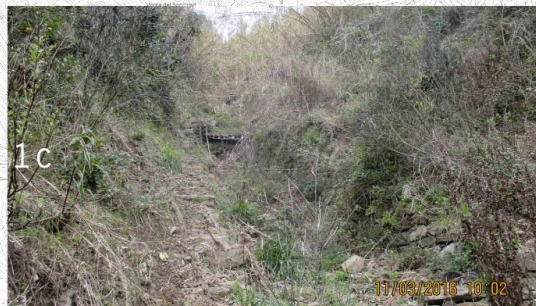
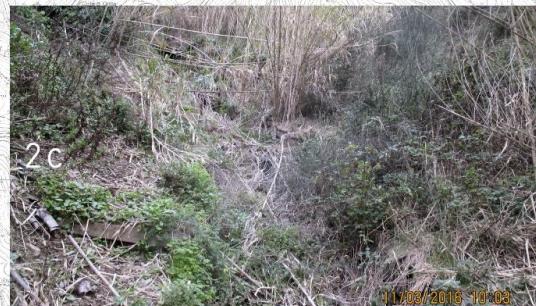
FOTO 1 TRATTO MEDIO

CEDIMENTI LOCALIZZATI. TRACCE DI SCALZAMENTO AL PIEDE DI ALCUNI MURI SPONDALI E SEGNI DI FENOMENI EROSIIVI LUNGO I VERSANTI SCOLANTI

BUONO STATO DI CONSERVAZIONE ED EFFICIENZA DI BRIGLIE, RIVESTIMENTI FONDO ALVEO, PALIFICATE SEMPLICI E MURETTI SPONDALI, PALIFICATE DOPPIE.

NON SEMBRA ESSERE STATA EFFETTUATA MESSA A DIMORA DI TALEE E/O DI PIANTINE RADICATE ALL'INTERNO DELLE PALIFICATE. SI SEGNALANO CEDIMENTI LOCALIZZATI, TRACCE DI SCALZAMENTO AL PIEDE DI ALCUNI MURI SPONDALI E SEGNI DI FENOMENI EROSIIVI LUNGO I VERSANTI SCOLANTI.

BUON ATTECCCHIMENTO DELLE ESSENZE PIANTUMATE MA SCARSA FUNZIONE STABILIZZANTE E ANTIEROSIVA PREVISTA A PROGETTO TRAMITE INERBIMENTO. L'OPERA NEL SUO COMPLESSO NECESSITEREBBE DI PULIZIA, MANUTENZIONE E DI AZIONI MIRATE A CONTRASTARE L'AZIONE EROSIIVA INDOTTA DAL DEFLUSSO SUPERFICIALE LUNGO I VERSANTI SCOLANTI.

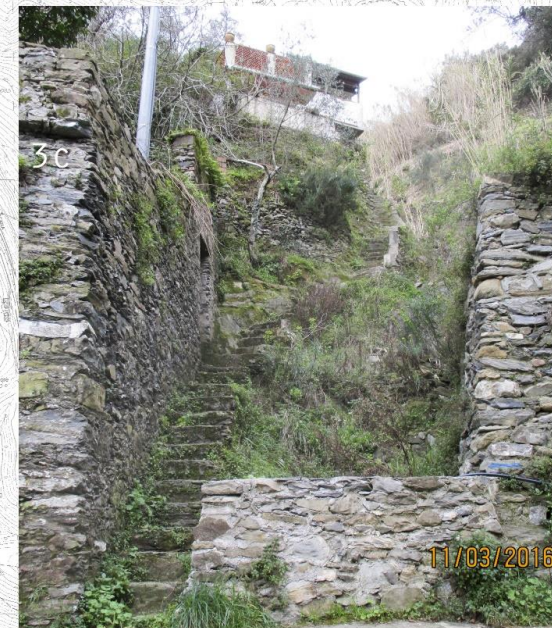
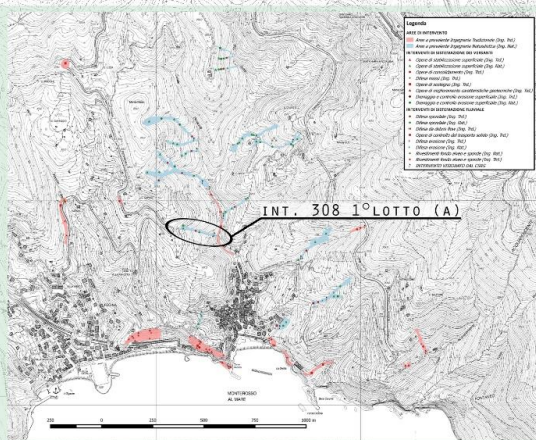
FOTO 3 TRATTO BASSO CONFLUENZA PASTANELLI

CEDIMENTI LOCALIZZATI. TRACCE DI SCALZAMENTO AL PIEDE DI ALCUNI MURI SPONDALI E SEGNI DI FENOMENI EROSIIVI LUNGO I VERSANTI SCOLANTI

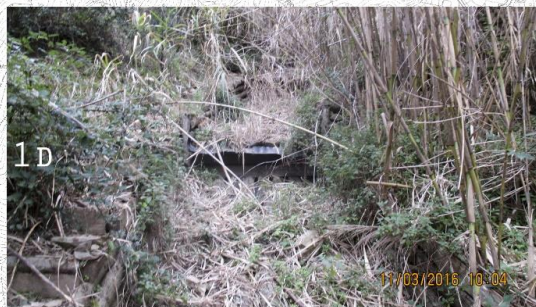
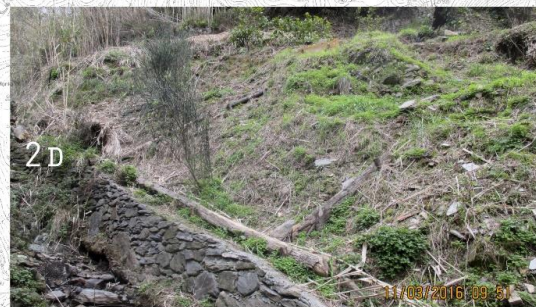
FOTO 2 TRATTO MEDIO-BASSO

CEDIMENTI LOCALIZZATI. TRACCE DI SCALZAMENTO AL PIEDE DI ALCUNI MURI SPONDALI E SEGNI DI FENOMENI EROSIIVI LUNGO I VERSANTI SCOLANTI

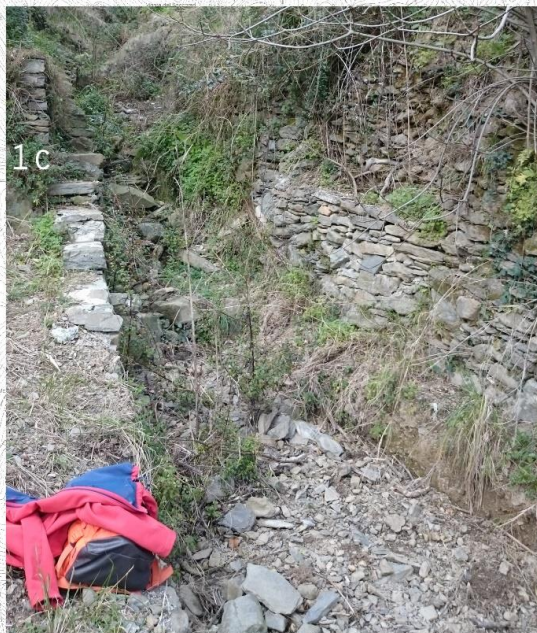
FOTO 1 TRATTO BASSO IMBOCCO T. PASTANELLI

RIFACIMENTO SPONDALE CON MURI IN PIETREME. FONDO ALVEO PRESENTA SOLCHI E MATERIALE DI RIPOSTO DOVUTO AL TRASPORTO SOLIDO DI MATERIALE INERTE

BUONO STATO DI CONSERVAZIONE ED EFFICIENZA DI BRIGLIE, RIVESTIMENTI FONDO ALVEO, PALIFICATE E MURETTI SPONDALI. NON SEMBRA ESSERE STATA EFFETTUATA MESSA A DIMORA DI TALEE ALL'INTERNO DELLE PALIFICATE. NELLA PORZIONE APICALE E INTERMEDIA DEL VERSANTE SI RISCONTRA UN BUON ATTECCIMENTO DELLE ESSENZE PIANTUMATE E UNA BUONA AZIONE ANTIEROSIVA DA PARTE DELL'INERBIMENTO. L'AZIONE ANTIEROSIVA DEI MATERIALI VIVI È MINORE NEL TRATTO TERMINALE. L'OPERA NEL SUO COMPLESSO NECESSITEREBBE DI PULIZIA E MANUTENZIONE ALLO SCOPO DI EVITARE L'AVVENTO DELLA VEGETAZIONE INFESTANTE. NEL TRATTO TERMINALE ANDREBBE CONTRASTATA PIÙ EFFICACEMENTE L'AZIONE EROSI DA DEFUSSO SUPERFICIALE LUNGO I VERSANTI SCOLANTI.

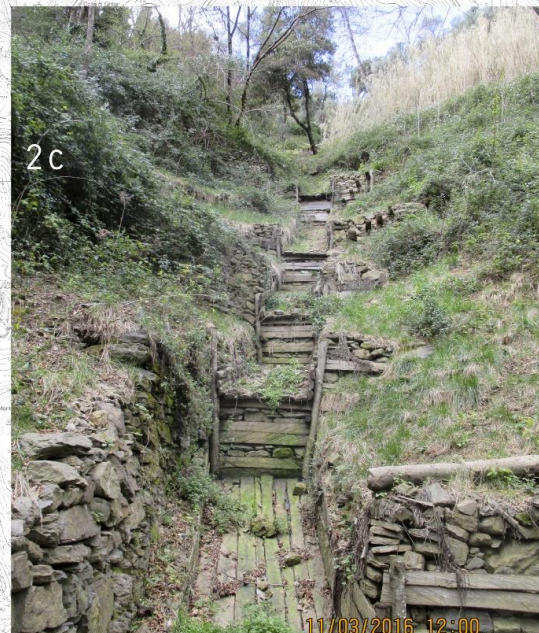
FOTO 3 TRATTO APICALE LATO NORD

RIPROFILATURA DEI VERSANTI SCOLANTI E STABILIZZAZIONE CON PALIFICATE, STESA DI RETI BIODEGRADABILI ANTIEROSIONE, PALIFICATE SEMPLICI CON FUNZIONE DI CANALETTE DI CORRIVAZIONE.

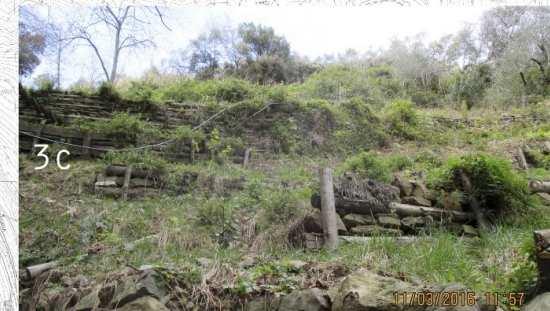
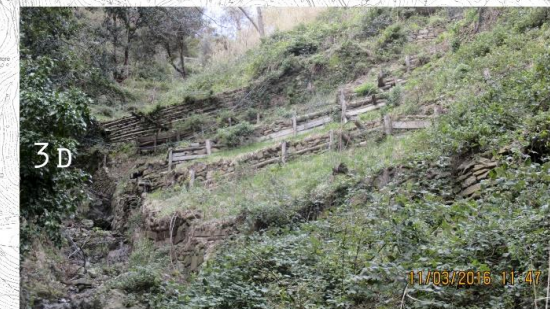
FOTO 2 SETTORE ALTO LATO SUD

MURETTI A FACCIA VISTA IN MALTA E PIETREME ARMATI. LE BRIGLIETTE PRESENTANO BUONO STATO DI CONSERVAZIONE. STESA DI RETI BIODEGRADABILI ANTIEROSIONE.

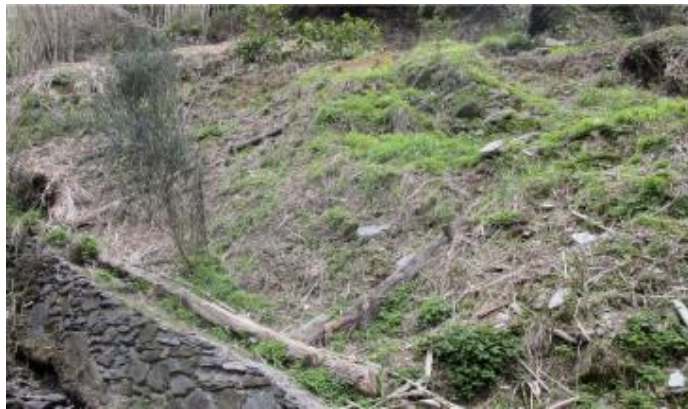
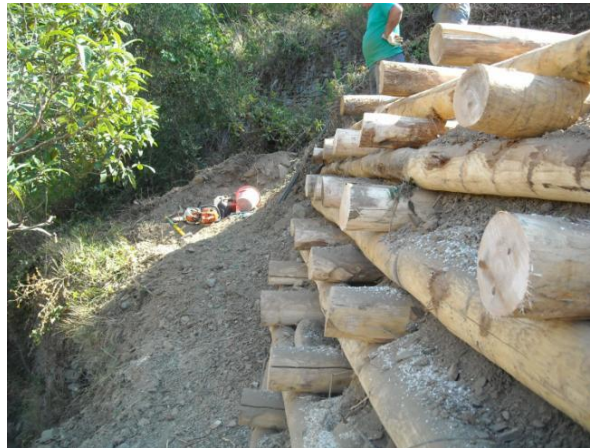
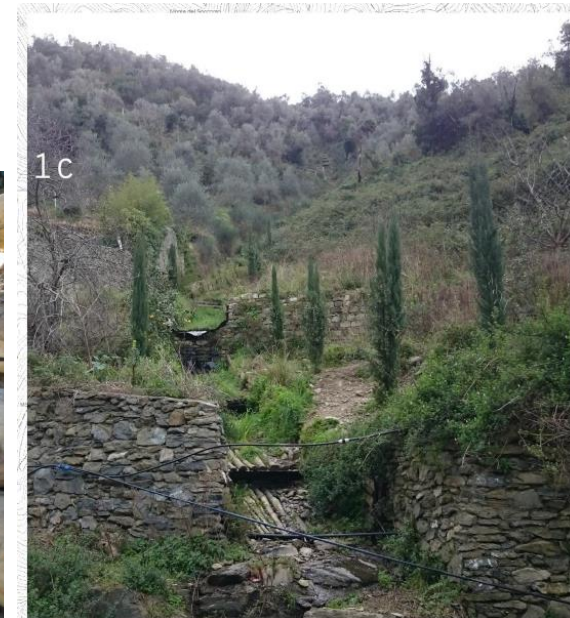
Principali criticità

- **Mancanza di rinverdimento o messa a dimora di idonee piantumazioni**
- **Presenza di vegetazione infestante**
- **Erosione spondale e degli alvei**
