AGGIORNAMENTO DEL QUADRO CONOSCITIVO DELLO STATO  
IDROGEOLOGICO DEL VERSANTE TRA MANAROLA E CORNIGLIA E  
INDIVIDUAZIONE DELLE OPERE E DELLE ATTIVITÀ FINALIZZATE ALLA  
RIAPERTURA DEL COLLEGAMENTO PEDONALE "SENTIERO AZZURRO"

STUDIO DI FATTIBILITÀ

RELAZIONE ILLUSTRATIVA

Elaborato **N.002**

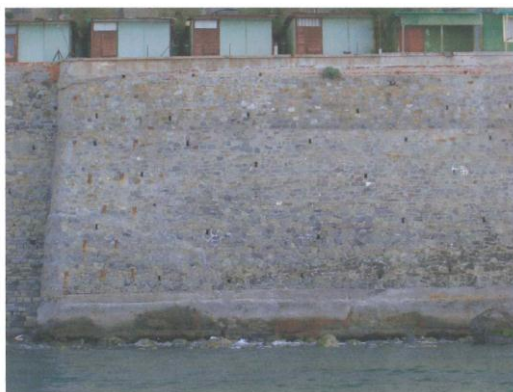
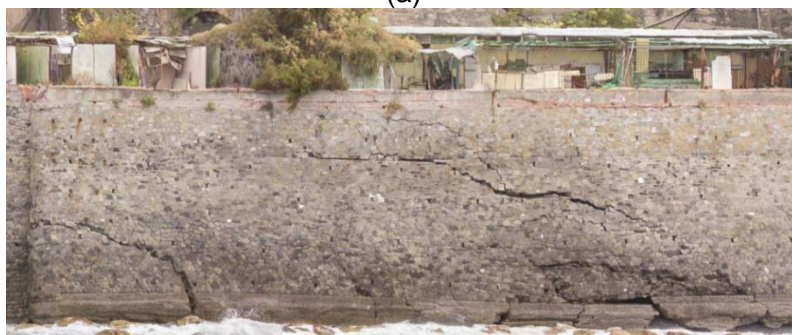
- La situazione alla base del versante appare peggiorata; in particolare i danni alle struttura murarie hanno avuto localmente un significativo peggioramento (Figura 3.1), ed in un caso il varco creatosi nel muro ha causato l’asportazione del materiale retrostante da parte del moto ondoso ed il conseguente crollo della sede calpestabile del sentiero (Figura 3.2).

**Figura 3.1: significativo peggioramento delle condizioni di dissesto del muraglione ex-ferrovia all'estremità nord del settore F: (a) fonte Epta2004; (b) stato attuale**

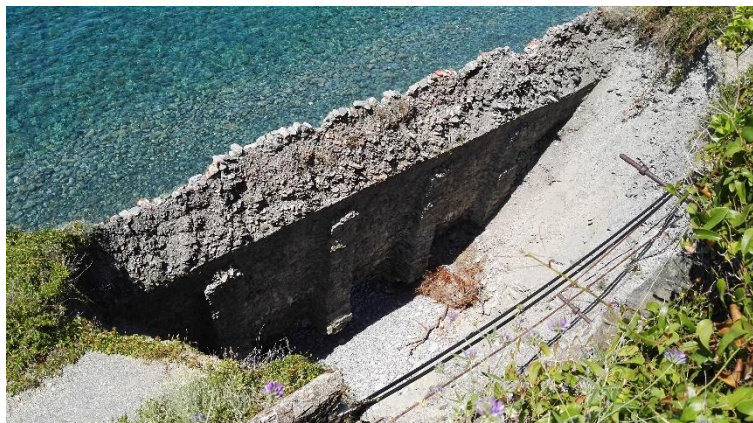
**Figura 3.2: crateri creatosi a monte del muraglione ex-ferrovia nella parte centrale del settore F con conseguente crollo della sede pedonale**

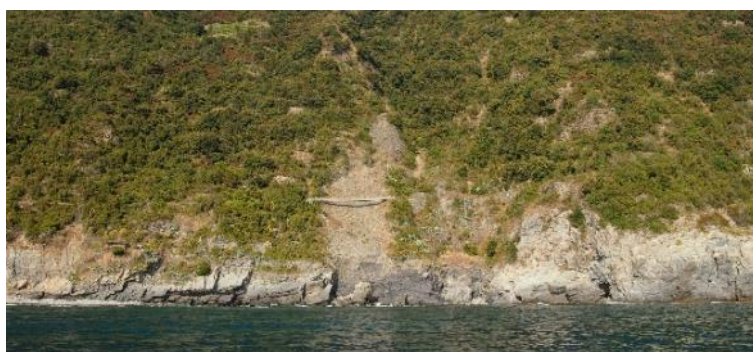
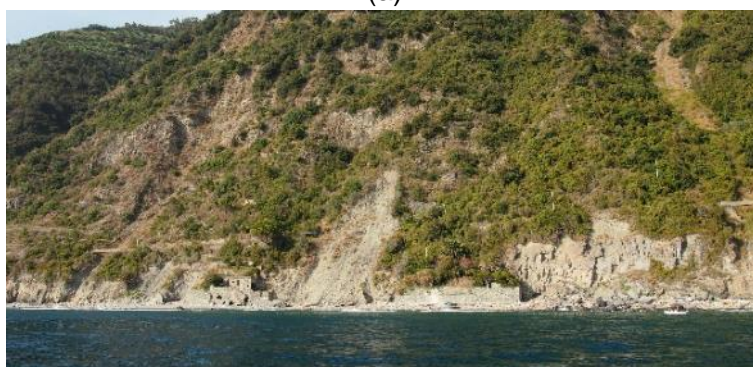
- lungo il versante, rispettivamente nei settori C (Figura 3.3 a) ed E (Figura 3.3 b), a cavallo del sentiero si sono verificati due importanti fenomeni franosi che hanno completamente asportato il piano pedonale e interrotto la percorribilità del sentiero.

**Figura 3.3: frane attive originatesi a cavallo del sentiero successivamente allo studio Epta2004; la frana di cui all'immagine (b) allo stato attuale comporta l'interruzione del sentiero mentre la frana di cui all'immagine (a) è superabile mediante una passerella pedonale realizzata negli interventi eseguiti a cura del Parco nel 2012-2013.**

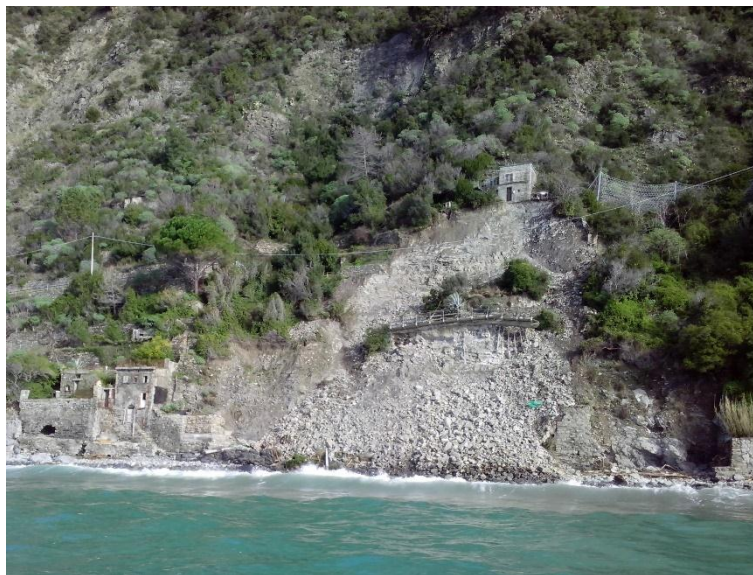
2. Appare evidente come gli interventi eseguiti in passato lungo il sentiero, in linea generale, abbiano avuto carattere preminentemente emergenziale, ovvero siano stati volti a mitigare puntualmente dissesti manifestatisi con particolare intensità e che avevano compromesso la percorribilità del sentiero, e non siano stati improntati invece ad una visione maggiormente d'assieme delle problematiche in essere e potenziali e ad un'ottica di efficacia degli interventi da valutarsi anche sul medio-lungo termine (e non solo in relazione alla possibilità di una tempestiva riapertura al transito del sentiero). Sicuramente tale filosofia di intervento trova giustificazione anche nella carenza dei fondi di volta in volta a disposizione. Non si può però non rilevare come, in alcuni casi, gli interventi fatti si siano dimostrati poco efficaci (Figura 4.2 e Figura 4.3) ovvero come allo stato attuale, in ragione delle modalità realizzative e/o della mancata manutenzione, gli stessi non forniscano le necessarie garanzie di sicurezza (Figura 4.4 e Figura 4.5).

**Figura 4.2: Immagine (01/2014) che evidenzia il cedimento della paratia di micropali realizzata lungo il sentiero per ricostruire la sede pedonale in corrispondenza del fenomeno franoso caratteristico del settore E (alla Figura 3.3b lo stato attuale del dissesto in parola).**

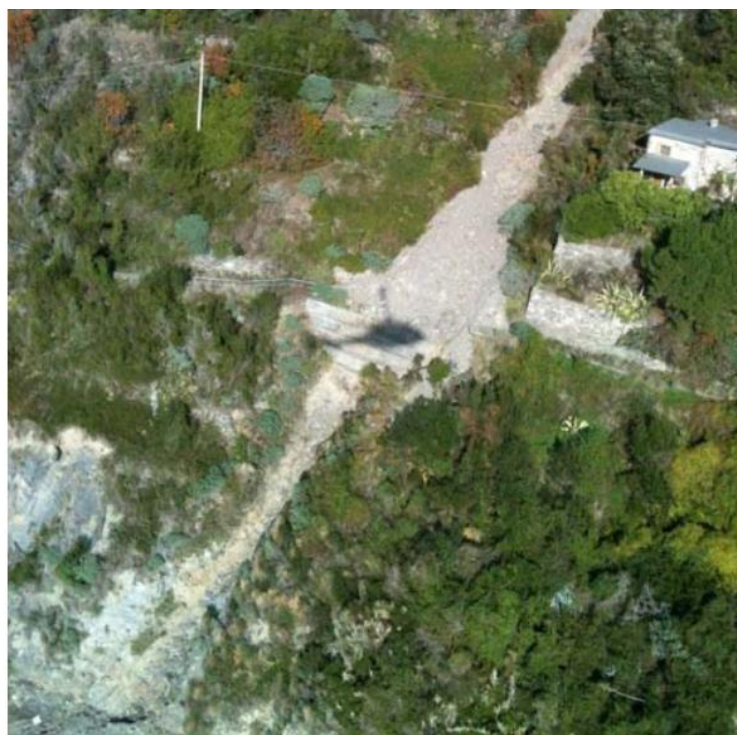
**Figura 4.3: Danneggiamento alla sede pedonale in corrispondenza della Lama della Bansuola; il dissesto è prodotto dall'accumulo di detriti in movimento lungo l'asta torrentizia impossibilitati a raggiungere la base del versante per effetto dell'interruzione alla sezione di deflusso generata dalle file di gabbioni realizzati in alveo per il consolidamento del sentiero**

A tal proposito alcune evidenze appaiono agli scriventi chiare: (a) l'approccio che ha previsto in passato di sbarrare i principali impluvi mediante gabbionature si è dimostrato sia poco efficace che in alcuni casi anche dannoso (vedi Figura 4.3); si ritiene che per i tre impluvi identificati come "Lama del Potà", "Lama della Bansuola" e "Lama del Ponte" le soluzioni progettuali debbano favorire il deflusso delle acque e dei detriti a mare, senza ostacolarne il corso evitando la formazioni di pericolosi accumuli di materiale che possono essere sia mobilizzati con evidenti effetti negativi che comportare la deviazione delle vie di deflusso delle acque; (b) anche il posizionamento di barriere paramassi dentro gli impluvi senza prevedere soluzioni progettuali che garantiscano comunque adeguati franchi di deflusso per le portate in transito (liquide e/o solide) desta qualche perplessità, in quanto da un lato tali opere risultano avere in tale condizioni operative una vita utile eccessivamente breve, ed al contempo vanno a creare pericolosi volumi di materiale sospesi a monte del sentiero (vedi Figura 4.4).

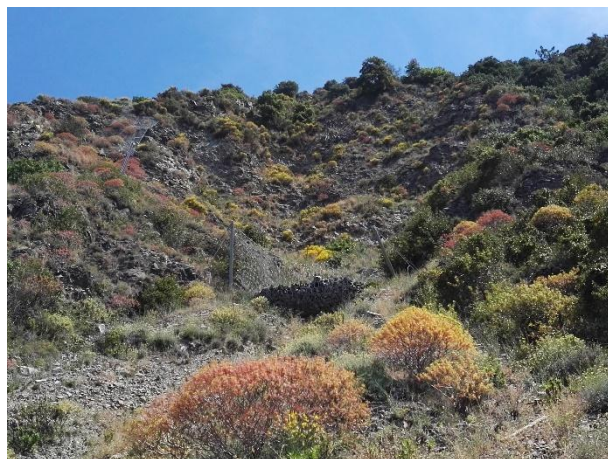
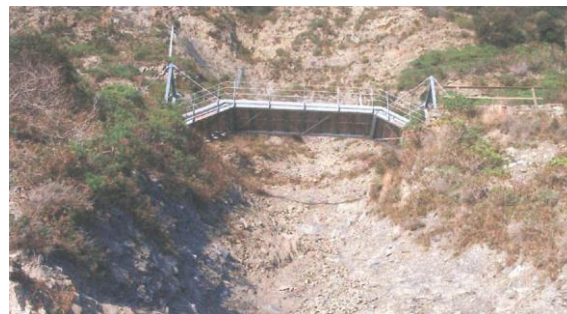
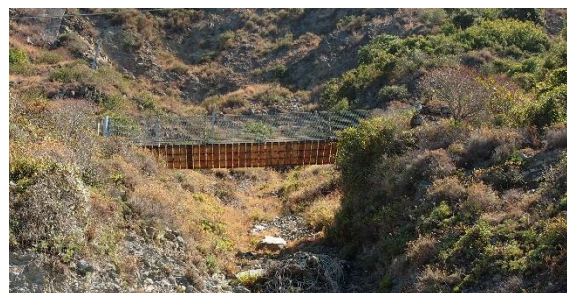
**Figura 4.4: (a) Stato attuale della barriera paramassi realizzata in corrispondenza dell'alveo della Lama del Ponte; il consistente accumulo di detriti presente sul pannello di rete ha causato una importante deformazione del sistema (che ha coinvolto anche i dissipatori) che lo rende allo stato attuale inefficiente (sia in termini di altezze che di energie) nonché potenzialmente pericoloso. (b) attraversamento della Lama del Ponte: passerella attuale (sotto) e precedente (sopra).**

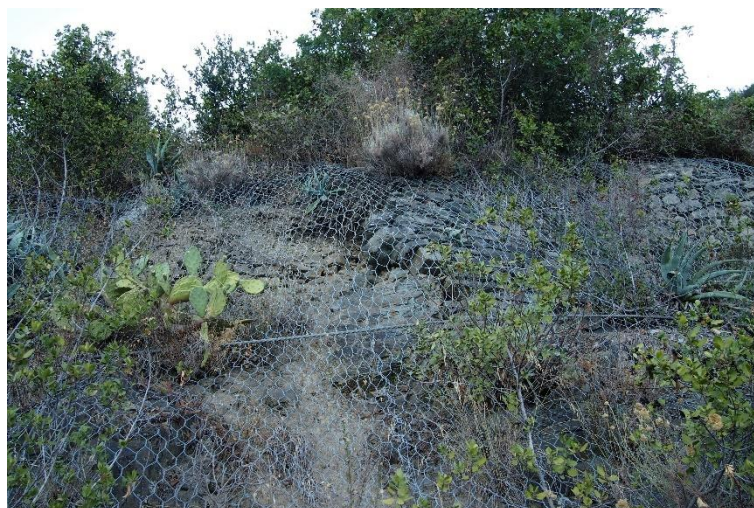
**Figura 4.5: Esempio di crolli in corrispondenza del sistema di rafforzamento corticale realizzato lungo la falesia sovrastante il sentiero nel settore B, non contrastati a causa dall'inadeguata armatura (barre di ancoraggi/funi di rinforzo) del sistema in opera.**

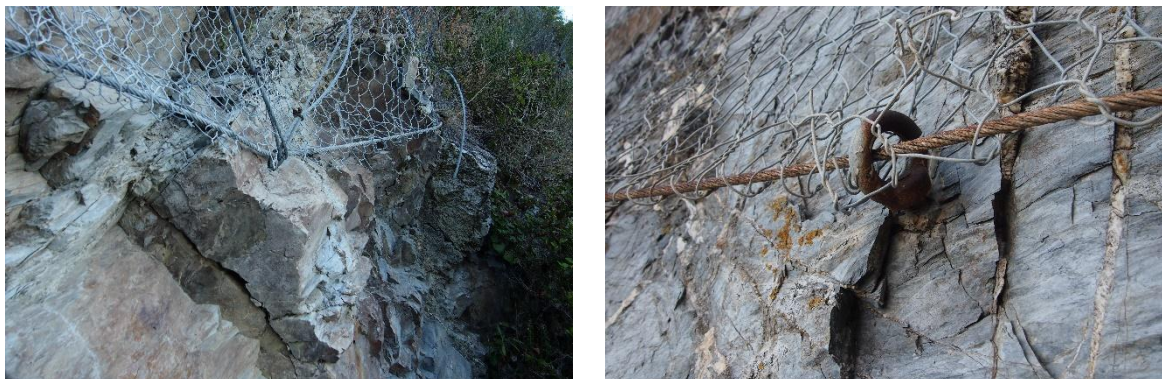
**Figura 4.6: Reti di placcaggio nei settori A e B: morsettature carenti, ancoraggi inadeguati, inadeguata protezione contro la corrosione della componentistica.**

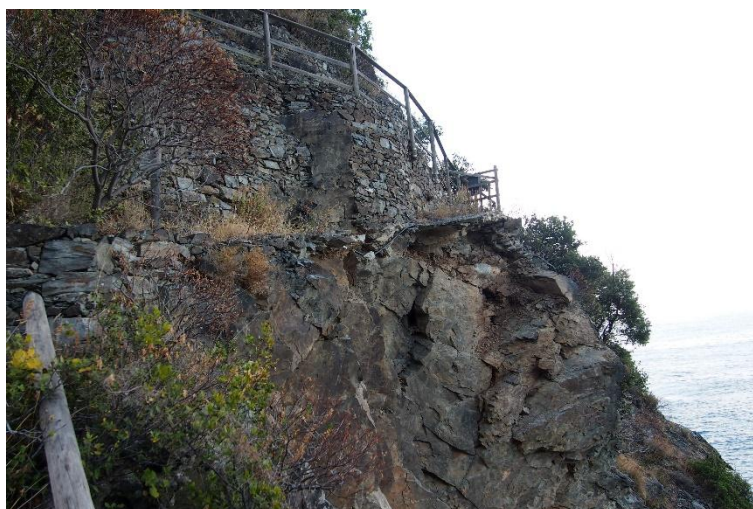
**Figura 5.1: Esempio di rischio per la stabilità della sede pedonale associato a dissesti originati a valle della stessa – Settore A – Var. Bassa: collasso della variante di accesso all'area pic-nic in conseguenza del crollo dell'ammasso roccioso su cui poggiava**

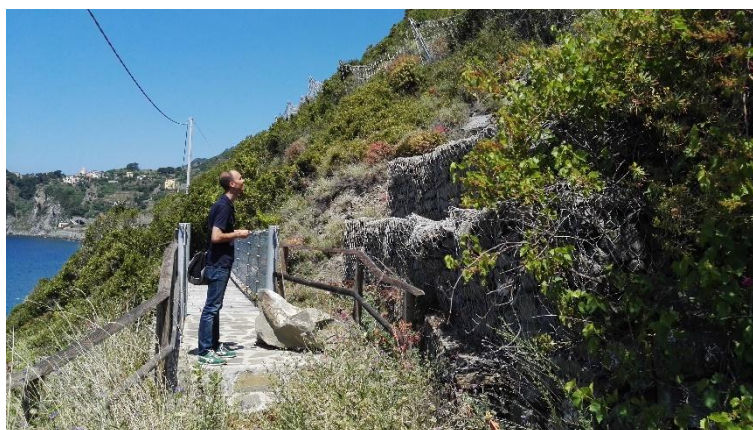
**Figura 5.2: Esempio di rischio per la sede pedonale e per i fruitori della stessa associato a dissesti originati a monte del sentiero – Settore E: evidenza di crollo di materiale lapideo (di pezzatura significativa) arrestatosi in corrispondenza all'accesso alla passerella aerea sulla Lama del Ponte.**
