Attività di monitoraggio degli interventi di mitigazione del rischio geo-idrologico mediante tecniche di ingegneria naturalistica

Elena Baudinelli, Matteo Zanini, Giacomo Pepe

Manarola
04 marzo 2019

Seminario:
***Inquadramento geologico e franosità
del territorio del Parco Nazionale
delle Cinque Terre***

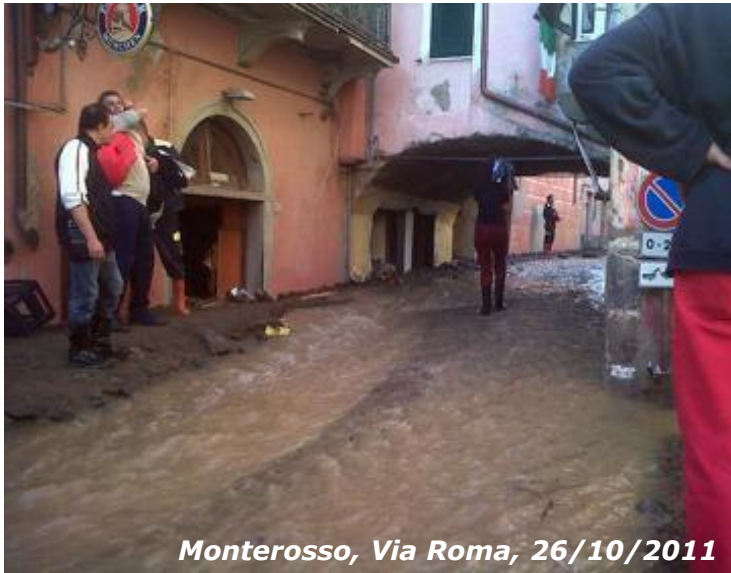
Monterosso, Via Roma, 26/10/2011

Flussi iperconcentrati di acqua e detrito
Mud/debris floods
Esondazioni di rii e torrenti

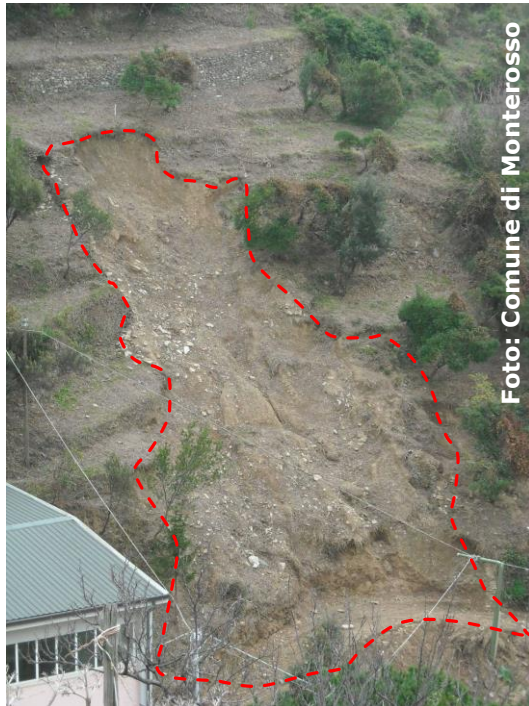
Monterosso – pre-sistemazione

Stabilizzazione e messa in sicurezza dei versanti maggiormente instabili

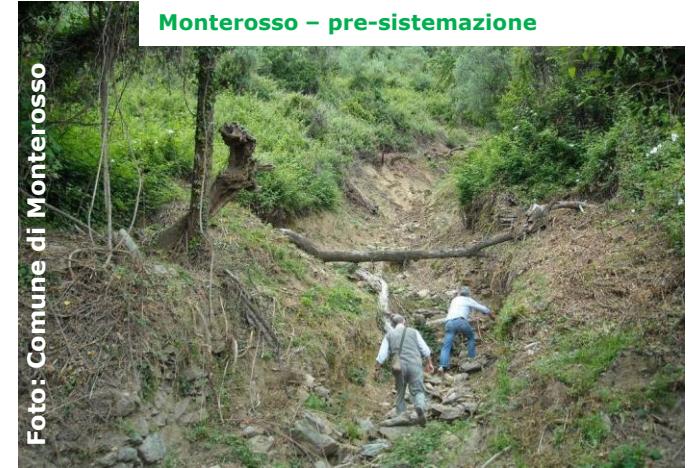
Monterosso – pre-sistemazione

Stabilizzazione e sistemazione dei tratti di reticolo idrografico più critici

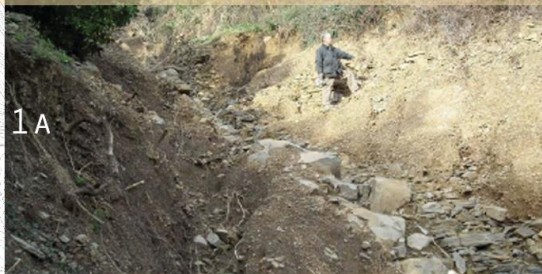
1A

- 1A_ TRATTO MEDIO POST ALLUVIONE
- 1B_ TRATTO MEDIO POST INTERVENTO
- 2A_ TRATTO MEDIO-BASSO POST ALLUVIONE
- 2B_ TRATTO MEDIO-BASSO POST INTERVENTO
- 3A_ TRATTO BASSO PRIMA DI CONFLUIRE NEL TORRENTE PASTANELLI POST ALLUVIONE
- 3B_ TRATTO BASSO PRIMA DI CONFLUIRE NEL TORRENTE PASTANELLI POST INTERVENTO

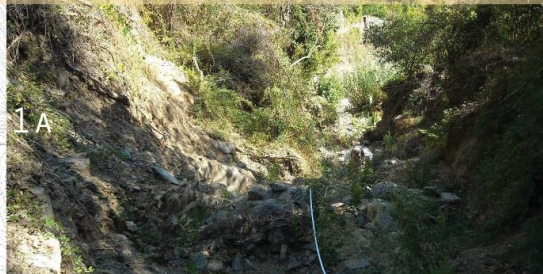
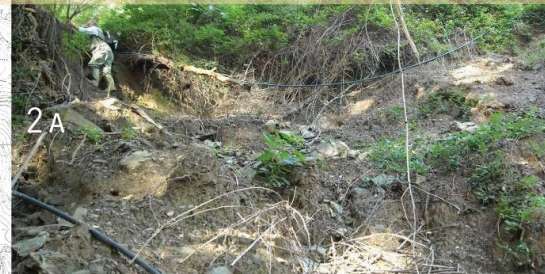
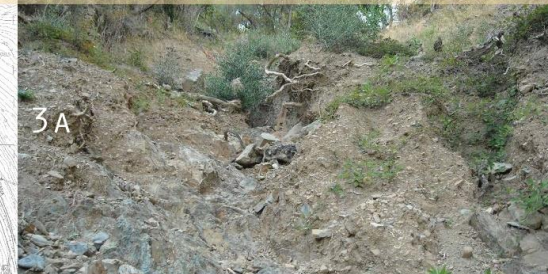
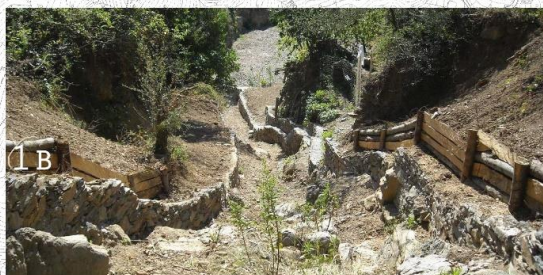
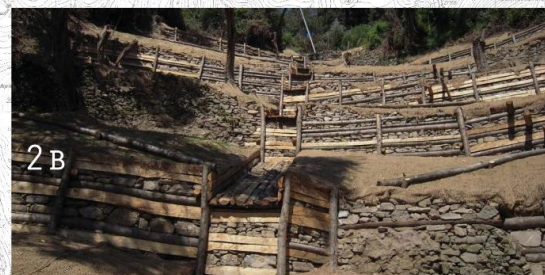
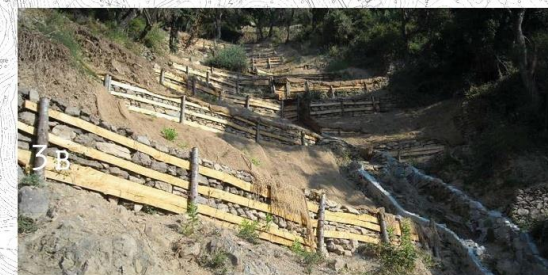
- 1A_ TRATTO TERMINALE INTERVENTO IMBOCCO NEL TORRENTE PASTANELLI POST ALLUVIONE
- 1B_ TRATTO TERMINALE INTERVENTO IMBOCCO NEL TORRENTE PASTANELLI POST ALLUVIONE POST INTERVENTO
- 2A_ SETTORE ALTO LATO SUD POST ALLUVIONE
- 2B_ TETTORE ALTO LATO SUD POST INTERVENTO
- 3A_ TRATTO APICALE LATO NORD POST ALLUVIONE
- 3B_ TRATTO APICALE LATO NORD POST INTERVENTO

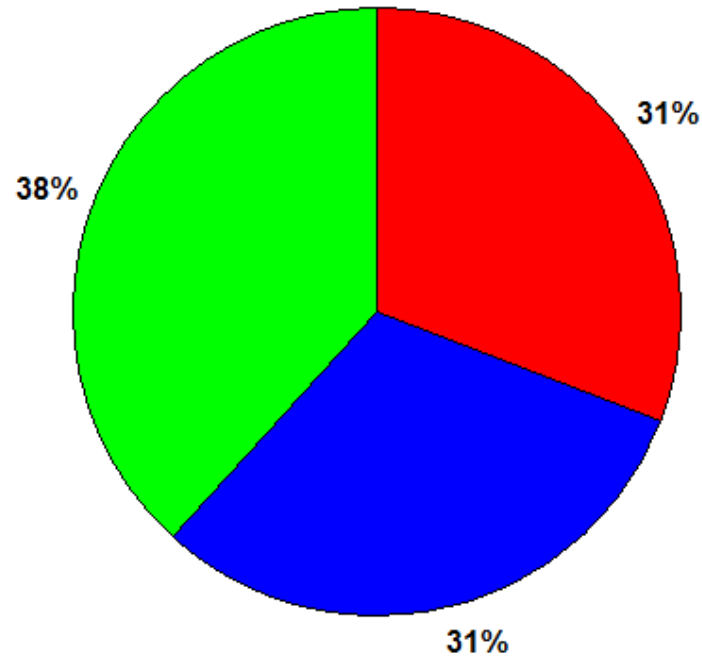
Quadro di sintesi dell'efficienza dei 13 interventi di ingegneria naturalistica soggetti a monitoraggio e controllo
